CONFORTATION ET MISE EN SECURITE DES RUINES DE LA FORTERESSE DE CLUIS DESSOUS

CAHIER DES CHARGES POUR LA TRANCHE DE TRAVAUX - MARS 2020

CAHIER DES CHARGES

Tranche de travaux d'entreprise de Mars 2020

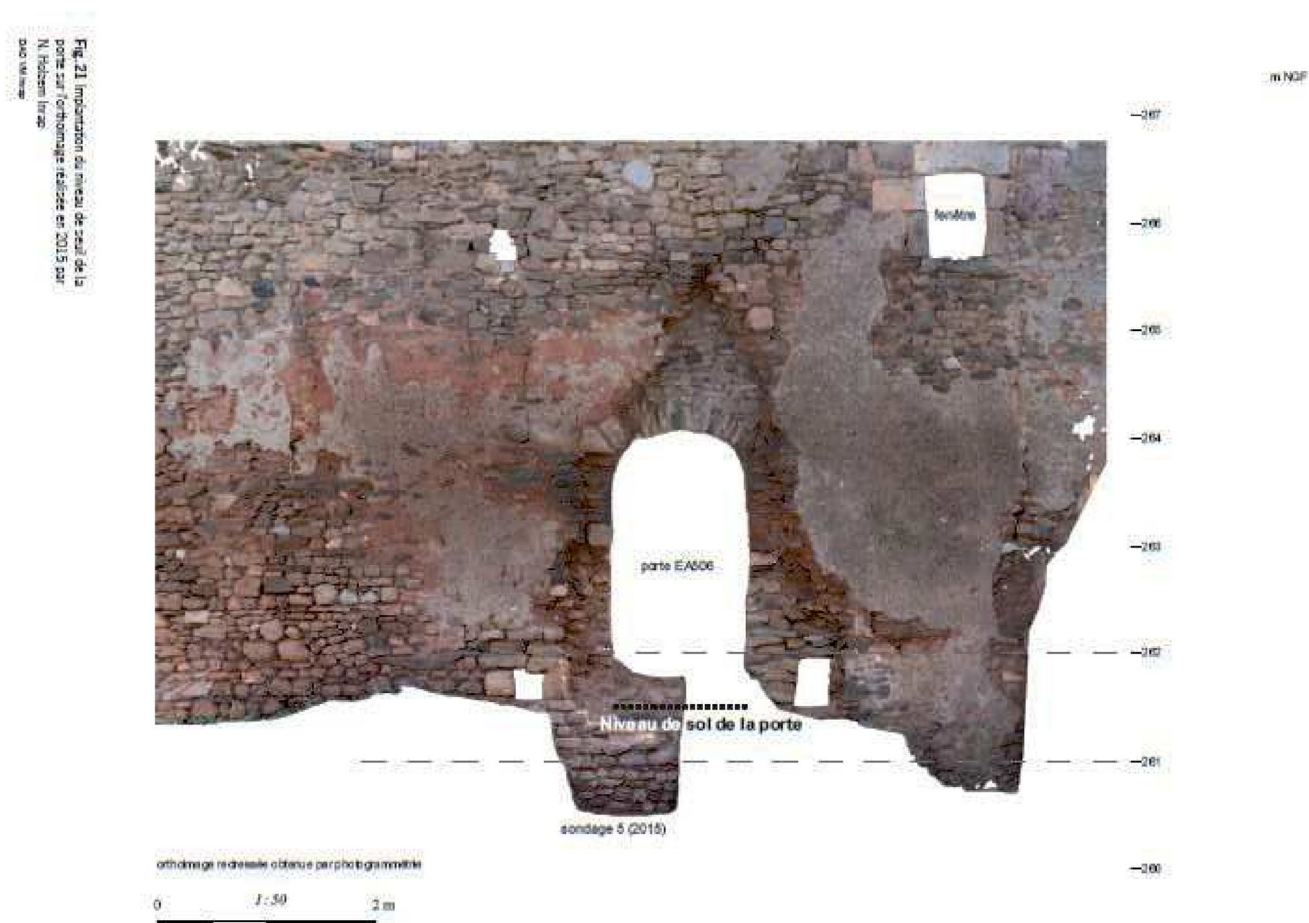
Porte EA506

La zone d'intervention a été étudiée lors de la campagne 2015 de Mme MATAOUTCHEK (sondage SD11, relevé photogramétrique de la stratification des élévations par M. Holzem) et la maçonnerie de l'arc de décharge a été reprise lors d'une campagne de travaux antérieure.

Il est à noter que depuis, les deux dernières pierres d'encadrement présentes sur le nu extérieur de la porte du donjon se sont effondrées, fragilisant un peu plus la maçonnerie de la porte.

La mise en sécurité du site et la nécessité d'empêcher la propagation des dégradations de la chemise extérieure du donjon, nécessite la mise en place d'un étrésillonage de la porte EA506.

- * Etresillonnement charpenté bois à réaliser dans l'épaisseur du chemisage extérieur : restitution par coffrage de l'arc de décharge soutenant le chemisage. Mise en appui sur les maçonneries existantes conservées.
- * Reprise en restitution du chemisage extérieur récemment dégradé.
- * Reprise des piédroits par rejointoiement et consolidation des maçonneries destabilisées pour sécuriser la mise en appui du chemisage restitué.
- * Conservation de l'étresillonnement jusqu'à validation d'une solution pérenne à l'absence de parement extérieur au niveau des piédroits
- * Mise en conservation des 2 claveaux récemment tombés dans l'attente d'une potentielle restitution de l'encadrement de la baie EA506 permettant sa conservation sur le long terme.
- * Un suivi archéologique des travaux serait nécessaire

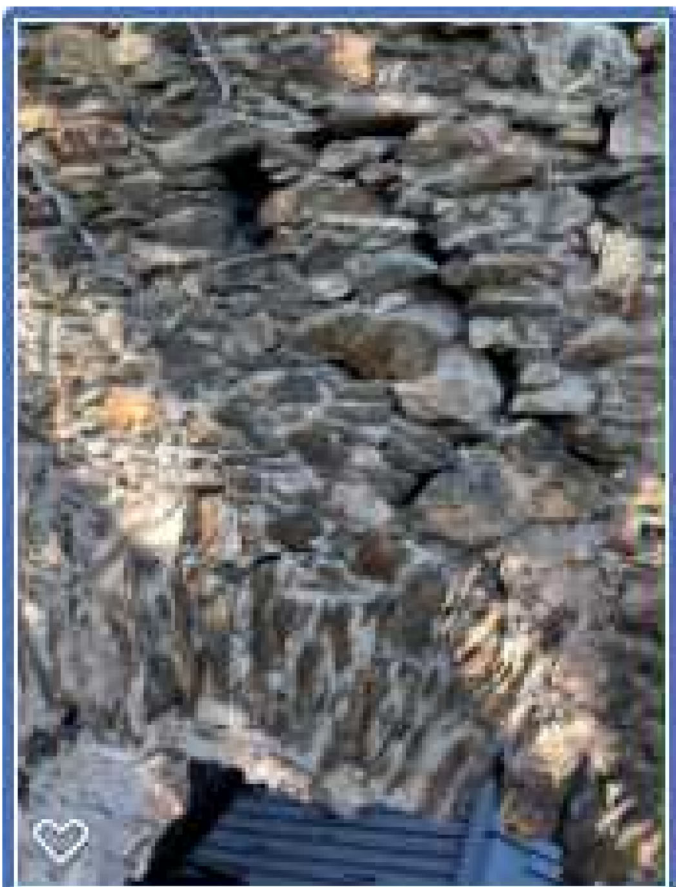
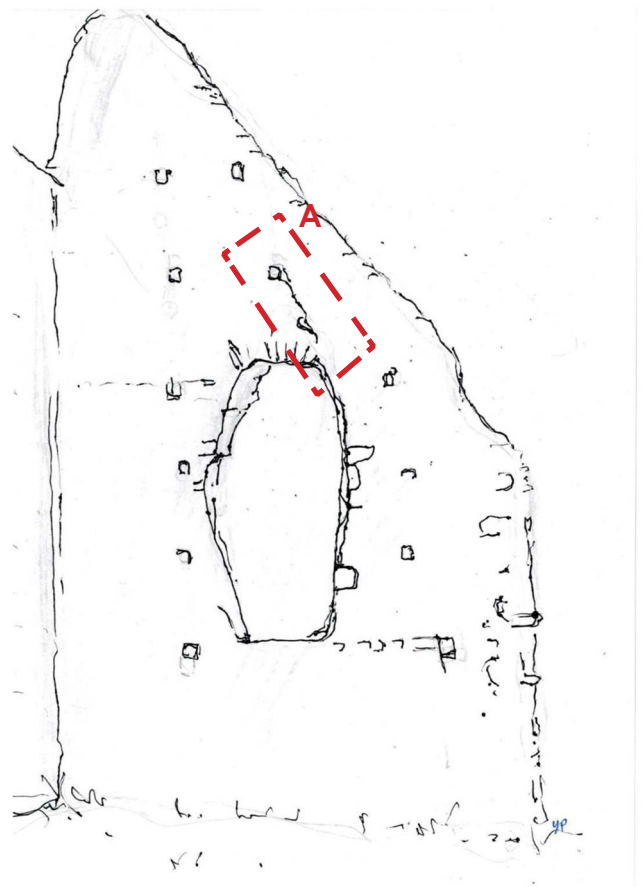
Pignon Sud-Ouest de la chapelle

La mise à disposition de moyens de levage a permis l'étude proche de la partie supérieure et de l'arc de la baie EA520.

Il a été mis en lumière la présence de fissures ouvertes indiquant un déplacement de maçonnerie de l'ensemble de l'arc de la baie AE520 et des maçonneries la surplombant.

- * Etrésillonnement de la baie EA520 pour mise en soutien des maçonneries composant l'arc de la baie.zz
- * Remaillage et reprise des fissures repérées
- * Injection gravitaire de coulis de chaux

* Conservation de l'étrésoillonement jusqu'à validation d'une solution pérenne à l'absence de parement extérieur au niveau des piédroits

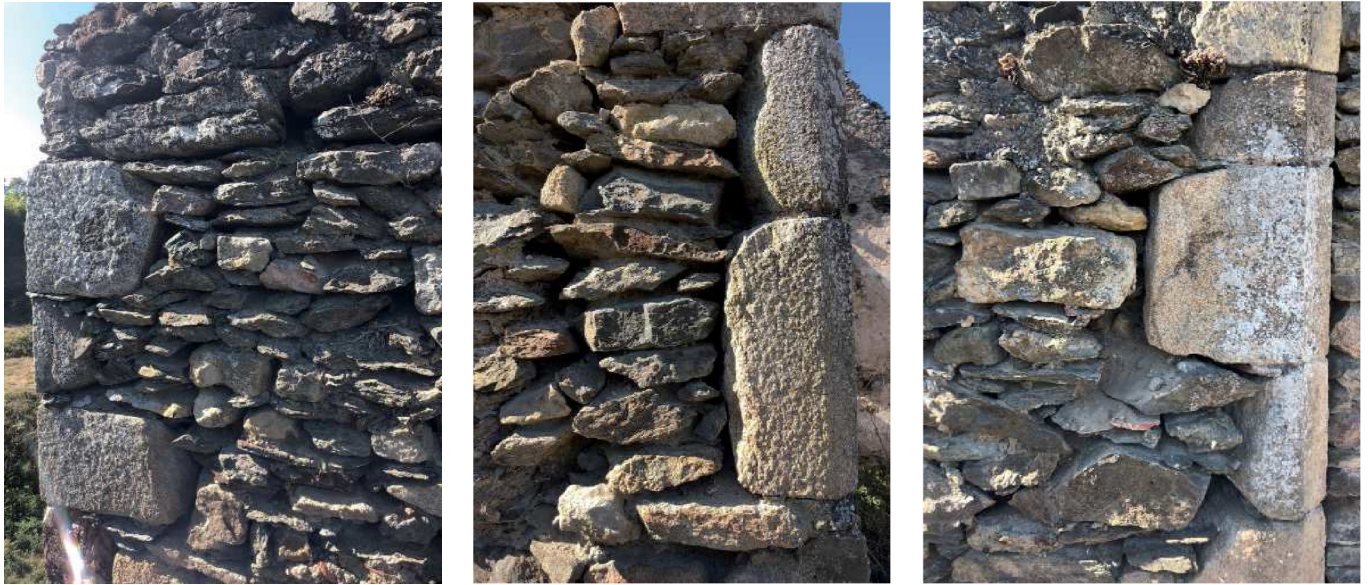
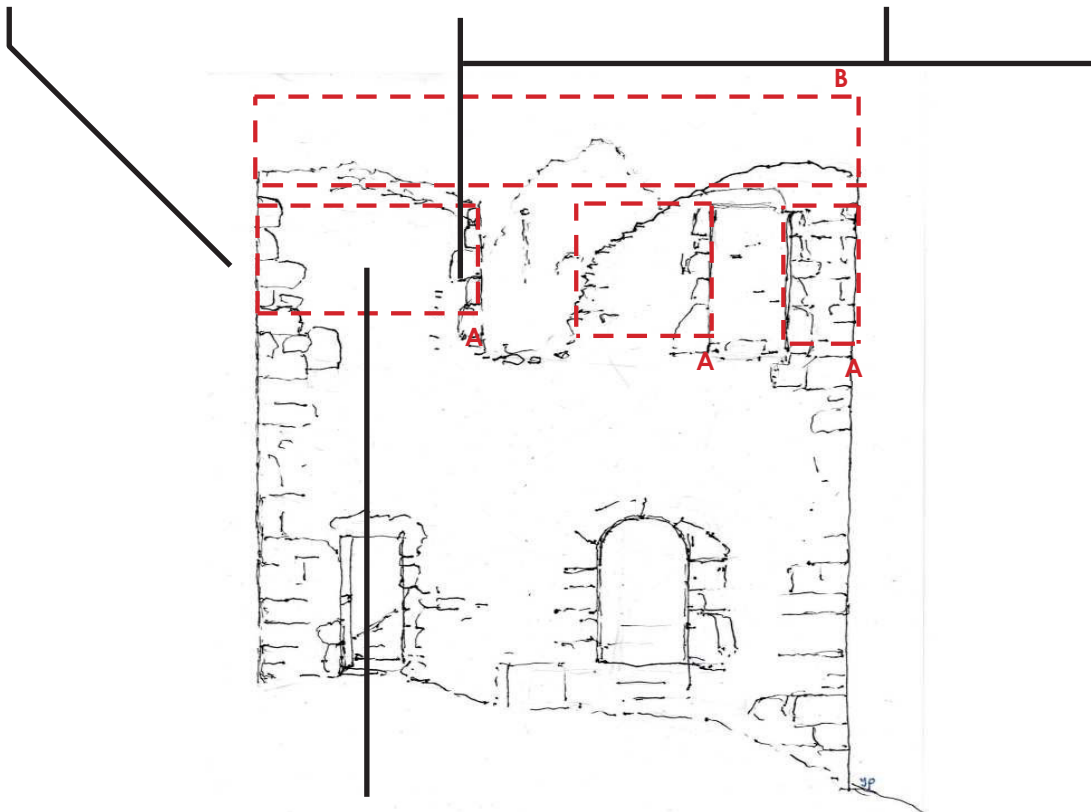
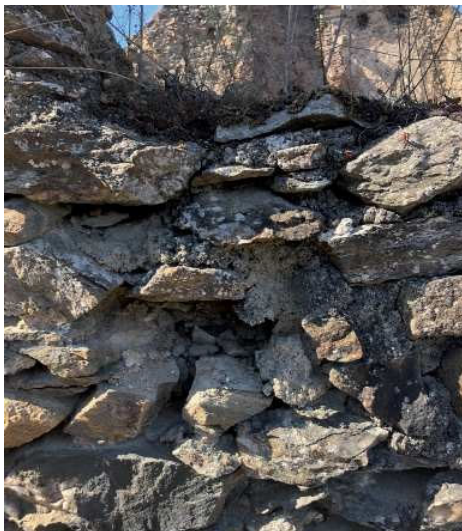
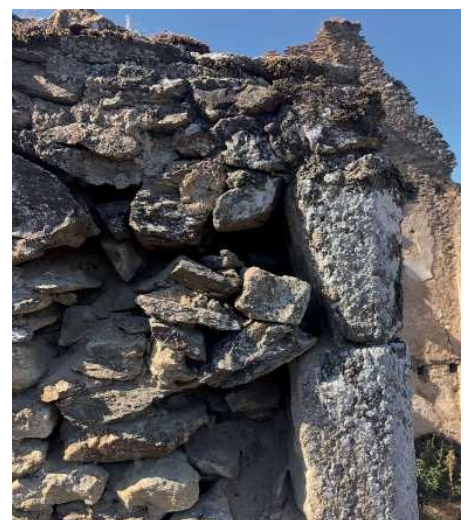
* Pignon Sud-Ouest du logis seigneurial - parement

La mise à disposition de moyens de levage a permis l'étude proche extérieure des parties supérieures de la façade.

Il a été mis en lumière une importante dégradation de larges pans du parement extérieur de la façade externe Sud-Ouest dont les enduits et les joints ont été lavés entraînant une large déstabilisation des maçonneries.

* Reprise du parement destabilisé

* Rejointoiement des maçonneries reprises

* Injection gravitaire de coulis de chaux

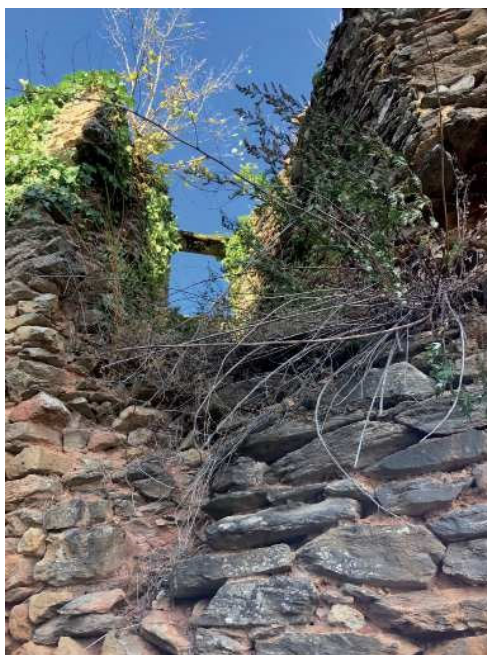
- Les baies EA 524 et 525 de la courtine Ouest attenantes au châtelet d'entrée, révèlent une dégradation importante de leurs maçonneries. Ces zones étant restées vierges de toute intervention, leur potentiel stratigraphique reste important, et nécessiteront une investigation poussée avant tout travaux de cristallisation.

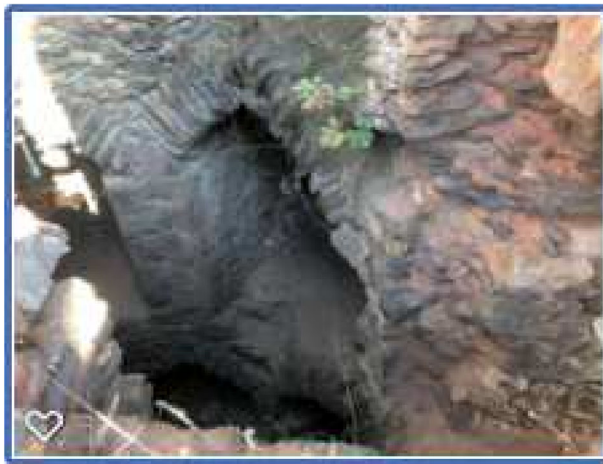
Les élévations intérieures, des deux tours du châtelet d'entrée

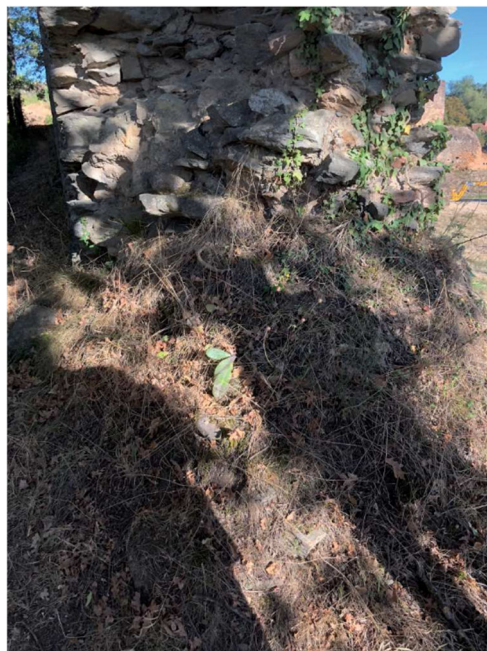
- l'angle Sud en arrachement de la courtine du front Ouest.
